解説

ジャカルタ下水道推進管性能試験 (立会試験道中記)

ひとみ たかし
人見 隆全国ヒューム管協会
運営委員長

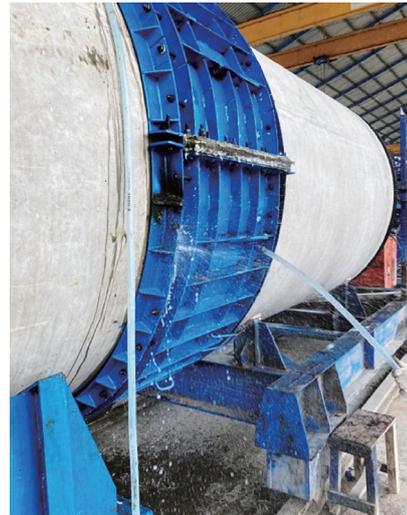
彼ら (工場のスタッフ) が「注水していいですか」「始めましょう」と言葉を交わし、注水を開始した。電動ポンプを用いて水が推進管外周にセットされた試験治具に入っていく。開始して 10 分少々で試験機の天端のエア抜きバルブから水が出た。速やかにバルブを閉塞し試験を開始した。「ゆっくり加圧して……」ところが同じポンプで加圧しており、針が上がるスピードが速い。これでは、水圧のシビアコントロールができない。所定の水圧で 3 分間保持するなど無理だ。「もっとゆっくり」しかしポンプ容量が大きいからか絞り切れない、針は 0.1MPa を通過し間もなく 0.2MPa を指そうとしていた。その時、試験治具から水が噴き出した。同時に管内にも水たまりが現れて漏水が確認された。継手性能も 0.35MPa には遠く及ばず、試験も結果も失敗に終わった (写真-1)。

つたない英語で、加圧の仕方、試験治具の形状と封水するゴムが不良であることを彼らに伝えた。継手を改良した上で、試験治具を再製作して再度試験しようということで、納得してもらった。そして、翌日は気を取り直して外圧試験を実施する運びとなった。

写真-1 水が噴き出した試験治具

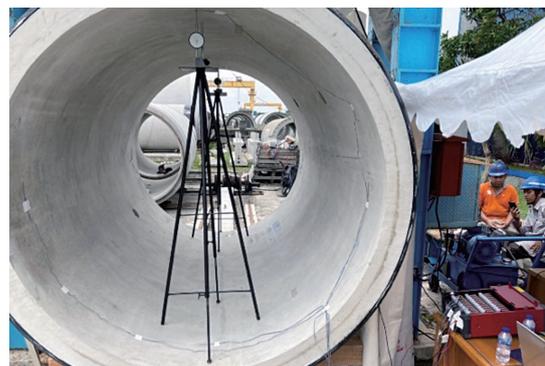
写真-2 データロガーをセットした推進管
