# 推進工事の安全・安心への課題 求められる技術開発

ヤスタエンジニアリング(株)  
建設事業本部  
技術開発部部長

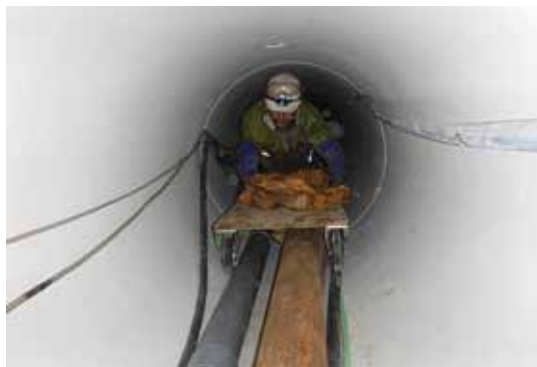
人が坑内ですれ違うことができない空間では、何らかのトラブルが発生して坑内退避をする場合、あるいは切羽の負傷者を安全に坑外へ緊急搬出する方法などで困難を極めます。呼び径800の坑内で作業員がすれ違う場面がありますが、一人は寝そべり、もう一人が足を延ばして擦りながら腕の力だけで前進して入れ替ります。緊急時で慌てている時には困難を極め、ましてや負傷者を背負い台車に乗っての避難はスペース的に不可能です。特にこのサイズでの長距離推進では距離に比例してこのリスクは増大します。これは緊急時だけでなく、通常作業の測量などでも支障を来し、また4インチ口径の換気管がある場合はさらに坑内は狭くなります。

写真-1 呼び径1000管内移動

このような対策で現在まで大きな事故を起こすことなく来ていますが、呼び径1000以下での推進工事は割増し手当云々などの問題ではなく、小口径管推進と同様に坑内無人化が求められると考えます(写真-1、2)。

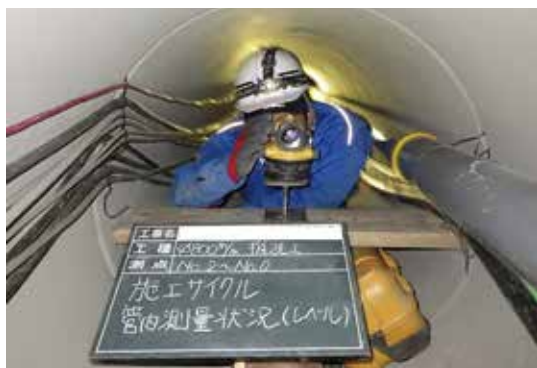
写真-2 呼び径800管内測量

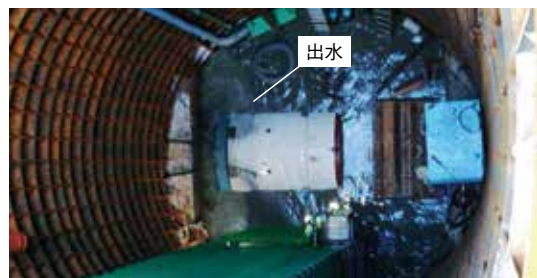
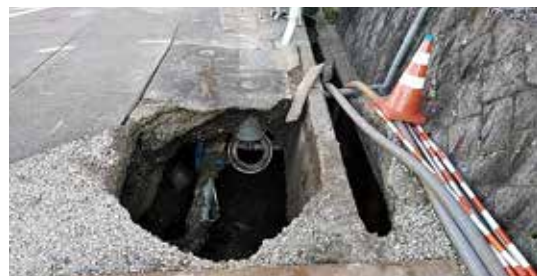
公衆災害では、外環道シールドの地表面陥没が最近のニュースですが、推進工事でも同様のリスクがあります。鏡切直後はチャンパー内の泥土(泥水)充満や山留壁の混入処理に時間が掛かり、土砂崩落を引き起こすことがあります。鏡部における薬液注入等の地盤改良に起因するケースが多いのですが、出水懸念から微妙なタイミングで掘進機が地山に突っ込むことも要求されるケースもあり、当社でも立坑付近が陥没した事例があります(写真-3)。

写真-3 発進鏡切時の出水(上)・陥没(下)例
