# 水道事業経験者の 推進工法への期待

きよづか まさひこ  
清塚 雅彦

(公財)水道技術研究センター  
常務理事

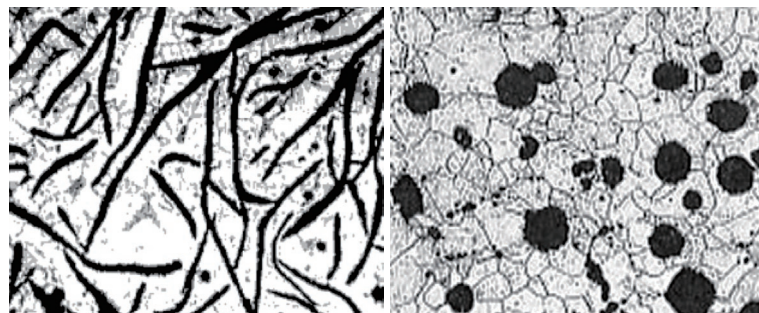
写真-1（日本ダクタイル铸铁管協会ホームページより）

今では珍しいインチ表示の管で水道創設期に別の場所で利用していた管を、戦後の物資不足の際に再利用してこの場所に埋設したものです。埋設されていた場所が埋め立て地で海水面の変動に伴い地下にある海水が動く地域でした。長年このような状況が継続していたため、古い铸铁管の主要成分である鉄が溶けだしてしまいました。その結果、管体が黒光りするような見た目になり、重要な基体組織であるフェライト組織（炭素の含有が少ない比較的柔らかい鉄の結晶）が溶けてなくなってしまう、黒鉛だけが残ることで大変もろくなってしまいました。

写真-1のように普通铸铁管の黒鉛は大きく長く線形で分布しており、この鉄よりも脆い黒鉛の「線」がつながることで、管体の破断が起きやすくなります。一方ダクタイル铸铁管は球状の黒鉛になることで黒鉛の表面積を最小化できていること、強度の向上に寄与していることをご理解いただけたと思います。

（左）普通铸铁管の組織（100倍） （右）球状黒鉛铸铁の顕微鏡組織（100倍）

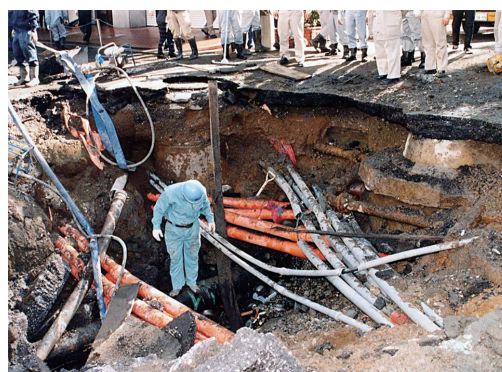
次の写真は、2002年の水道管破裂事故現場で撮影されました。11月の早朝に横浜駅西口の繁華街のすぐ先にある横浜環状1号線の交差点で発生した口径22イ

ンチの铸铁管の破裂事故です。復旧までに6,000m<sup>3</sup>程度の水が流出してしまいましたが、ベテラン職員の活躍により他系統からの切り替えにより断水は発生しておりません。しかし、大変重要な幹線道路を24時間通行止めにしてしまい、さらに損害賠償も2億円を超えるなど、大変大きな影響を与えてしまいました。

さらに地盤沈下が徐々に進むことで直下にある下水道管の上に乗るような点支持になったことで応力集中が発生し管が破断したことが分かりました。

青色の作業服の方が立っているのが破裂した水道管です（写真-2）。

こちらは管路の設置から年数が経過しており内面が錆で覆われていたため更新工事を行う必要性は認識しておりましたが、交通量も多く他企業の埋設管が輻輳していることに加え、錆対策として管の更生工事でポリエステル生地の内側にウレタンが塗ってある材料で管の内面のライニングを施していたこともあり、優先順位がそれほど高くないものでした。

写真-2 横浜市西区鶴屋町2丁目交差点口径22インチ管破裂状況（横浜市水道局ホームページより）

現在の横浜市では、内面にはエポキシ樹脂やモルタルでライニングを施して錆などを防止し、外面には多少の傷では腐食しない耐食塗装の管に、ポリエチレンスリーブと呼ばれる筒状の保護材による防食を追加しています。さらに耐震継手と呼ばれる抜け出し防止機能、いわゆる鎖構造継手が付いたダクタイル铸铁管が主たる耐震管路として広く採用されています。
