# 大阪市の 集中豪雨被害軽減対策の 取り組み

ふくだ あやこ  
福田 彩子  
大阪市  
建設局下水道部調整課  
(事業計画担当)

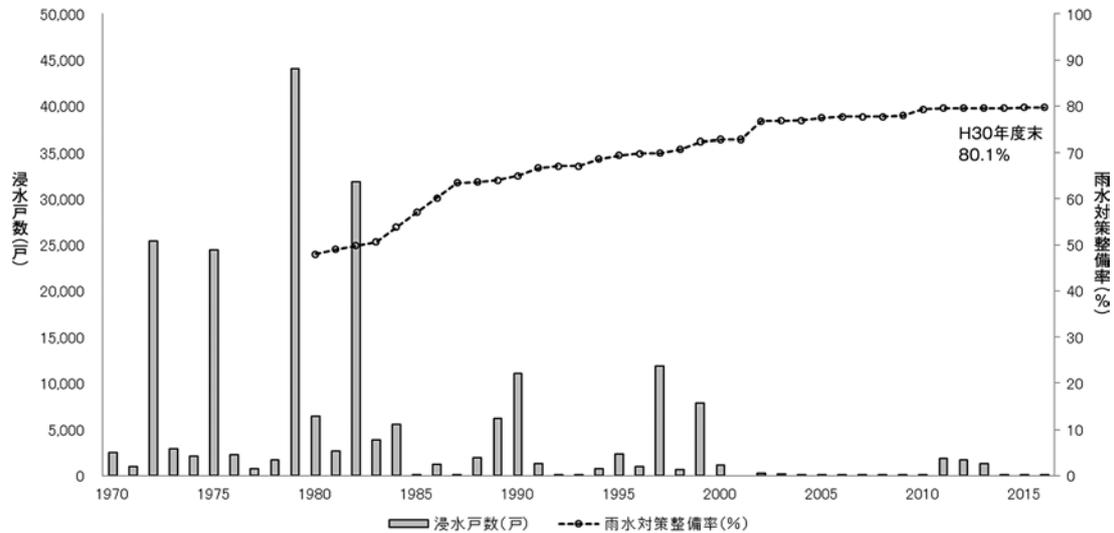
図-1 雨水対策整備率と浸水被害戸数の推移

前述の抜本的な浸水対策およびきめ細かな浸水対策などの効果により、浸水被害は年々減少傾向を示していた(図-1)。しかし、近年、地球温暖化に伴う気候変

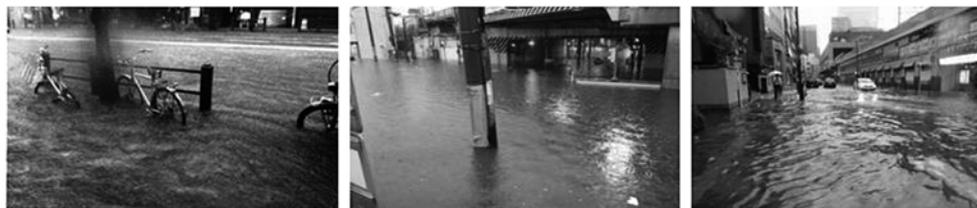
図-2 平成23～25年(2011～2013)の集中豪雨による浸水被害状況

平成23～25年(2011～2013)に市内で観測された集中豪雨による浸水被害状況を図-2に示す。10分間に10mmを超える強い雨量が観測され、各年延べ1,000

前述のとおり、本市の下水道施設は1時間60mmの大雨を対象に整備を進めている。それに対し、計画規模を超える大雨が市の北部を中心に降っており、また、1時間雨量では計画規模を下回っていても10分間雨量20mmを超える地域もあったことなどから、短時間・局地的といった特徴を持つ豪雨による浸水であることが確認できる。図-2に示す大阪駅周辺地区(大阪市北区)の浸水では、降雨終了後、1時間程度で水が引いたことから、一時的に下水管へ流れ込むことができない雨水が、道路上にたまってしまふ状況が発生したと考えられる。

平成23年8月27日の浸水状況  
(大阪市中心部)

平成24年8月14日の浸水状況  
(大阪市城東区)

平成25年8月25日の浸水状況  
(大阪市北区)
