既設構造物到達時の安全対策について

— 供用中の既設構造物到達時の留意点 —

おのづか よしあき
小野塚 良明

(株)福田組
東京本店土木部技術部
推進・シールド担当部長

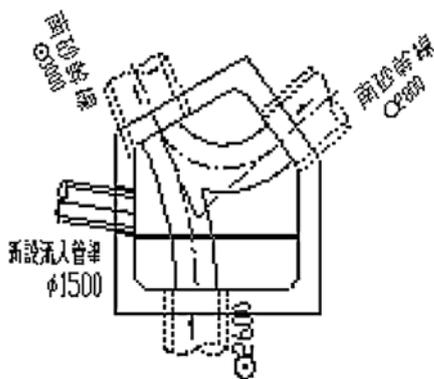
図-1 既設マンホール構造

当該工事は、 $\phi 2,600\text{mm}$ と $\phi 2,800\text{mm}$ の合流管きよが流入し、 $\phi 3,000\text{mm}$ の流出管きよを有するマンホールに到達させるものであった（写真-2）。

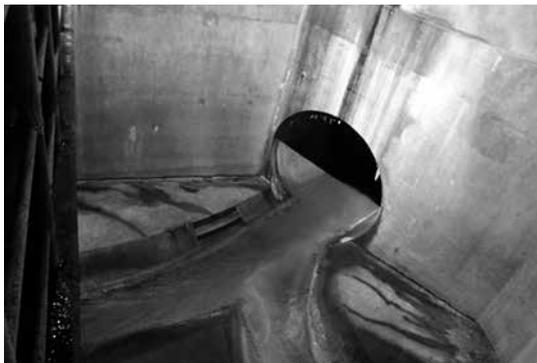
写真-2 マンホール内の状況

マンホール内調査でも $\phi 2,600\text{mm}$ および $\phi 2,800\text{mm}$ の管きよからは常に下水の流入があり、転落、落下防止のための作業床および流出防止柵の設置が必要である。また、二次覆工施工時の増水対策も検討項目に挙げられる。

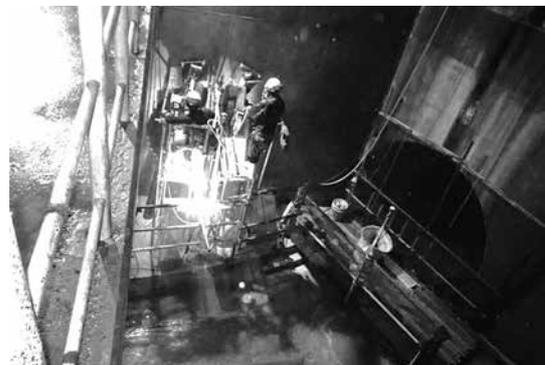
写真-3 コア抜き作業床

既設マンホールは、SMW工法で施工された立坑内に構築されており、その壁厚は1.0m以上あり、あらかじめ開口補強がされた箇所には、その計画開口径で側壁を開く必要がある。そのため補強箇所を損傷させないため掘進機の外周径に沿って事前にコア抜きを行うこととした。そこでマンホール内には作業床を設け、下流部には流出防止柵を設置した（写真-3、4）。
