解説

仙台市の 内水氾濫軽減の取り組みと 施工上の課題

仙台市建設局
下水道事業部管路建設課
工事第三係主任

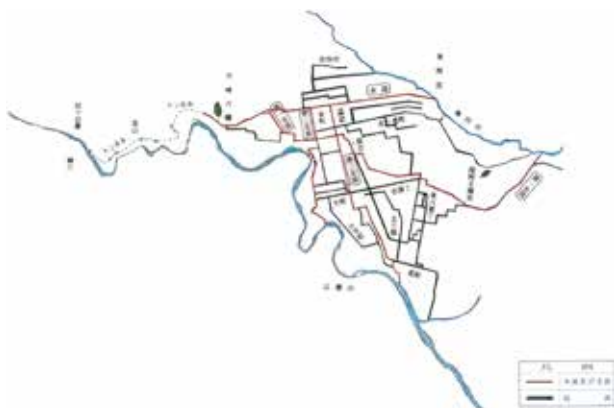
図-1 藩政期の四ツ谷用水（1991 佐藤昭典）

本市の下水道の歴史は、藩祖伊達政宗公の命によって造られた「四ツ谷用水」にまでさかのぼります。四ツ谷用水の建設にあたっては、急流部における取水堰の築造、トンネル掘削や四ツ谷の谷（針金沢、聖沢、鶏沢、蟹子沢）を掛樋で渡すなど、当時最高水準の技術が用いられました。この四ツ谷用水は、広瀬川から導水されて町中を貫流し梅田川に注ぐ延長約7kmの本流と、そこから分かれて城下町の方面に流れる支流により構成され、上水道、下水道、生活用水、農業用水、防火用水として人々の生活を支えました（図-1）。

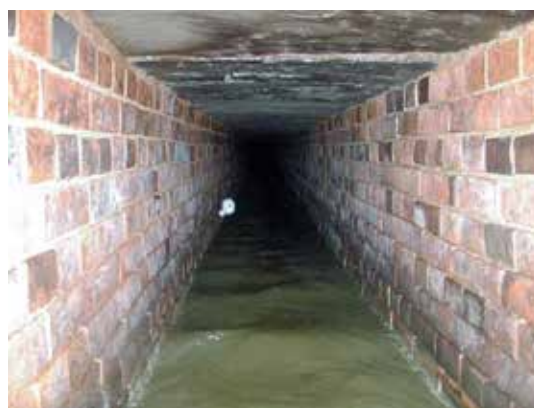
写真-1 明治期に築造した矩形煉瓦下水道（第一期工事）

明治32年には、全国で東京、大阪に次いで3番目に下水道事業に着手し、四ツ谷用水に代わる本市第1号の下水道（延長約2.1km）が竣工しました。続いて明治35年には、全国で初めて旧下水道法による認可を受けた本格的な下水道事業に着手しています（写真-1）。

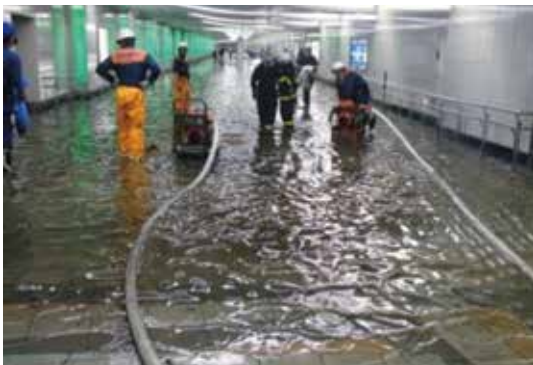
写真－2 東西地下自由通路（平成22年7月26日）

下水道建設当初より増加したため、下水道管の通水能力が不足しています。例えば、昭和初期に整備された清水小路幹線の通水能力は、10年確率降雨を排水するために必要な能力の50%以下となっています。地区全体としては、2～3年に一度の雨（31mm/h）にまで安全度が低下して、降雨のたびに道路冠水、地下施設への雨水流入、マンホール蓋の浮上・飛散などの被害が生じています（写真－2）。

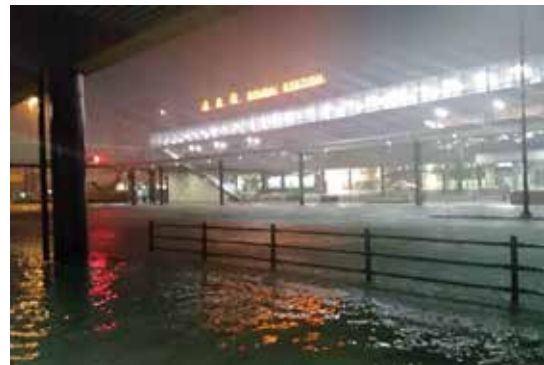
写真－3 仙台駅西口の浸水被害状況（令和元年10月12日 台風19号）

令和元年10月12日から13日にかけて東日本を縦断した台風19号は、各地で記録的な大雨を降らせました。本市においても、総雨量382mm、時間最大雨量63mmを記録し、3時間、6時間、12時間降水量では観測史上最大を更新し、死者2名、不明者1名、負傷
