# 清瀬市の浸水対策

東京都清瀬市  
都市整備部下水道課  
施設計画係長

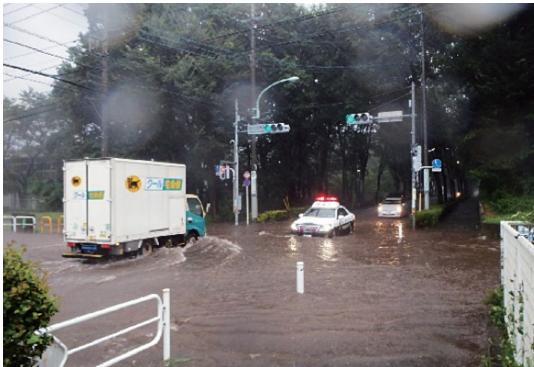
写真-1 平成28年台風9号による浸水被害状況  
(清瀬市中清戸四丁目付近)

近年、急速な都市化の進展に伴い、農地や雑木林など浸透能力の高い土地が開発によって減少し、雨水を一時的に浸透・貯留する保水・遊水機能が低下している状況にある中、雨水排除施設の能力を上回る豪雨(表-1)が頻発しており、短時間に多量の雨水が道路や河川へ流出することから、市内各所で深刻な浸水被害が多発しています(写真-1、2)。

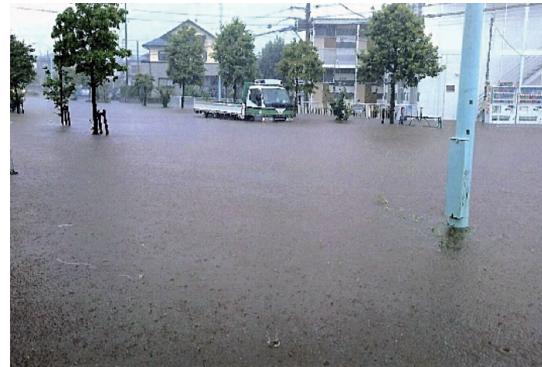
写真-2 平成28年台風9号による浸水被害状況  
(清瀬市中清戸三丁目付近)
