解説

トラブル事例の検証

月刊推進技術編集室

3.1 障害物による掘進機（先導体）の破損

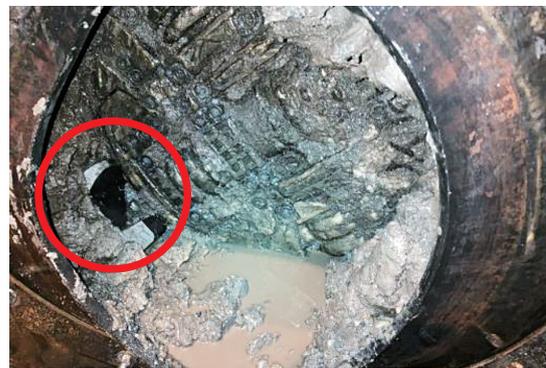
硬い花崗岩の転石等を切削しカッタがロックしたが、低速であれば推進できると思っていた。しかし、到達立坑側で先導体を回収し確認したところ、先導体面板に想定外の鋼材がかみこんだ状態だった（写真-1）。鋼材と遭遇してカッタがロックし、それを抱えたままの状態ですべて推進したためカッタモーターに過大な負荷がかかりカッタモーターが破損したと思われる。

写真-1 面板に鋼材が噛み込んだ状態で回収された先導体

到達側から泥土圧式先導体を呑み込めるサイズの鋼管製推進で迎え掘りすることとした。鋼管推進が停止した先導体に到達したところで、鋼管を誘導管として泥土圧式先導体発進立坑側から推進させながら鋼管を引き抜き、先導体を到達させた。作業工程を図-1に示す。

この工事は引抜き可能な泥土圧式掘進機を採用しているため、場合によっては先導体を引抜き修理し再度推進をする選択肢もあったと考えられる。しかし、前面に新たな支障物があり、同様なトラブルに遭遇することのリスクを考えれば、迎え掘りという確実な方法を選択することは判断として正しいと考える。
