解説

# 頻発する下水道マンホールからの噴出のメカニズムとその対策

すぎ しんたろう  
杉 伸太郎

しばた しょうへい  
柴田 章兵

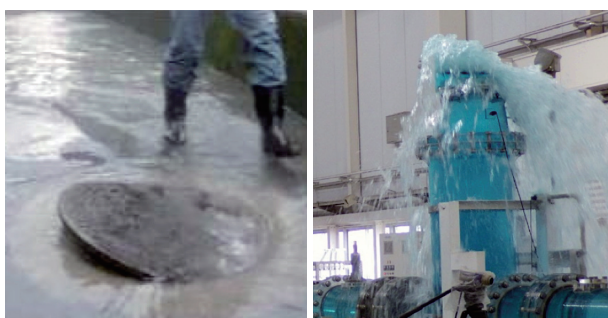
写真-1 豪雨時の蓋の外れ(左)とマンホールからの噴出の様子(右)  
(水理模型実験)

近年、豪雨時にマンホール蓋の被害が頻発しており、その主な特徴として、下水管内の内圧が急激に上昇することでマンホール蓋の飛散やマンホールからの水の噴出が発生している(写真-1)。さらに、マンホール側塊の浮上・破損、空気の漏出による舗装の損傷や隆起といった大規模な被害も報告されている。これらの被害は、圧力開放型浮上防止用鉄蓋(図-1、以下、圧力開放型)を備えたマンホールにおいても発生している。

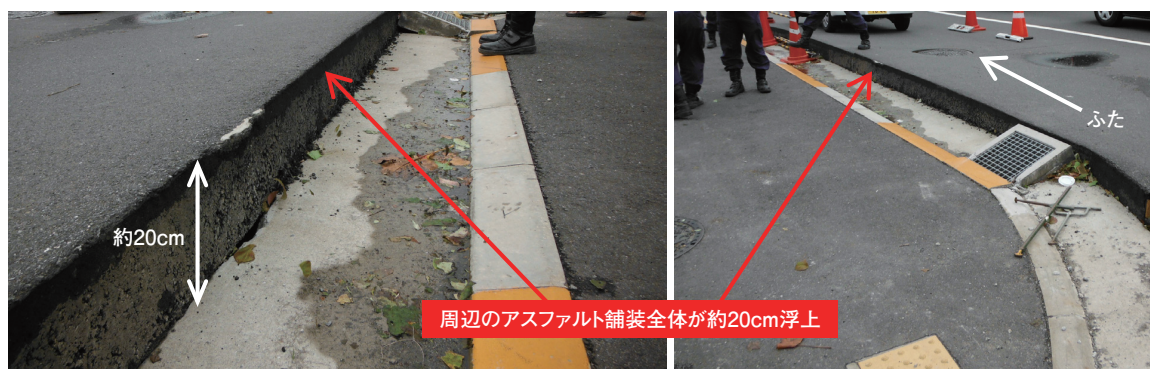
写真-2 内圧によるマンホール周辺舗装の浮上例

写真-2に示す事例では、周囲のアスファルトが約

20cm浮上しており、蓋の基礎調整部（モルタルで高さを調整する部分）に破損や隙間が見られた。この隙間から圧縮空気が漏出し、周囲のアスファルトを浮上させたと考えられる。
