千葉市における浸水対策について ～大規模貯留管から推進工法による暫定対策への変遷～

つちや きよし
土屋 潔

ヴェオリア・ジエネットツ(株)
顧問
(元千葉市下水道局建設部長)

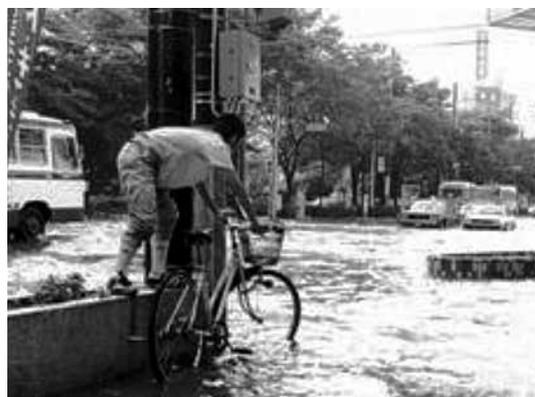
写真-1 浸水状況（ゲリラ豪雨等により千葉市の中心部においても浸水被害が多発し市民生活に大きな影響を与えていた）

減少し、雨水流出量が増大したことに加え、近年頻発しているゲリラ豪雨と相まって、一度整備が完了した地域においても再び被害が発生する状況となりました（写真-1）。

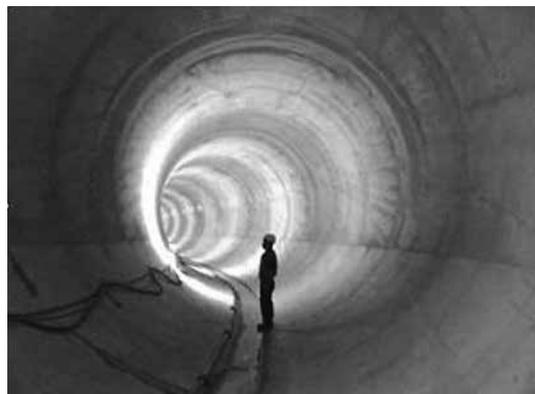
写真-2 中央雨水1号貯留幹線

本事業は、平成12年に着手し平成23年4月に中央雨水1号貯留幹線（写真-2）および中央雨水ポンプ場（写真-3）が、平成26年3月末に、貯留幹線への取水施設が完了しました。

集水面積		376ha
中央雨水1号幹線	計画諸元	流出係数：0.70~0.85 整備水準：10年確率（53.4mm/hr）
	排除方式	貯留流下併用方式
	貯留管	内径：φ5,250mm（土被り25~30m） 延長：約5.1km 貯留容量：約80,000m ³
	取水施設	取水マンホール：8箇所
中央雨水ポンプ場		敷地面積：10,973m ² 施設平面積：4,300m ² 排水能力：7.25m ³ /秒 ポンプ口径：φ1,350mm×2台 雨水滞水池容量：約17,000m ³

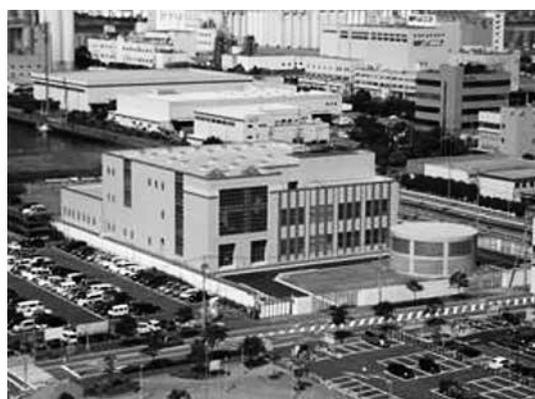
写真-3 中央雨水ポンプ場
