# 推進工事における トラブル事例とその対策

あらき だいすけ  
**荒木 大介**  
機動建設工業(株)  
関東支店営業課課長

### 3 トラブル事例の紹介と対処方法 地中障害物による推進停止

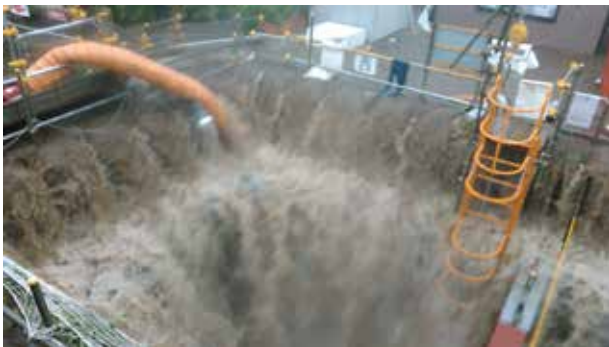
ゲリラ豪雨のような大雨が短時間に降り、ポンプの排水が追いつかず、対策を取る時間もなく立坑が水没するような事例もあります（写真-1）。

写真-1 ゲリラ豪雨で雨水が流入する立坑

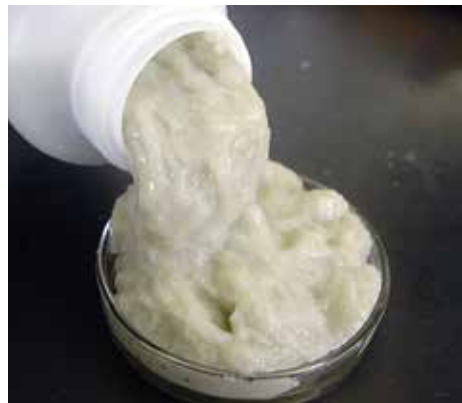
したがって、推進用滑材には一次滑材に無水層で実績がある「超高粘性滑材アルティークレイ」を、二次滑材に「高粘性滑材アルティー K」の二種類を使用しました（写真-2、3）。

写真-2 アルティークレイ

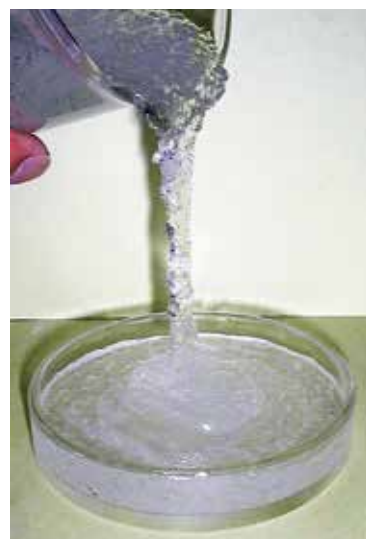
写真-3 アルティー K
