# 瑞穂市の浸水対策の取組み

くどう ひろあき  
工藤 浩昭

瑞穂市  
環境水道部下水道課長

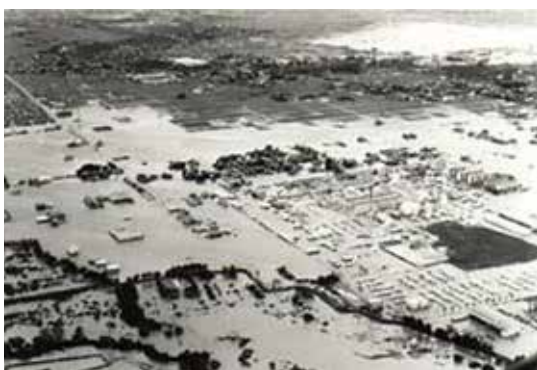
写真-1 市内の9.12豪雨災害（1975年）

当地は、複数の河川が合流する河川氾濫地域であったことから、江戸時代以前から大きな水害をたびたび受けてきました。戦後、記録に残る大きな水害として、昭和28年、昭和36年に2回、昭和49年、昭和51年と大規模な床上浸水の被害が記録されています。その中でも、昭和51年の台風17号の影響による9月8日から断続的に降り続いた雨では、美濃地方を中心に集中豪雨となって、岐阜県史上最悪の水害となりました。長良川流域一帯が浸水し、9.12豪雨災害として今日まで語り継がれています（写真-1）。当市近くの観測所でも総雨量824mmを記録しました。本市の被災としては、河川氾濫による水害は発生しなかったものの、内水氾濫により市街地の多くが床上浸水となり、災害救助法に基づき自衛隊が出動するほどの大きな被害を受け、激甚災

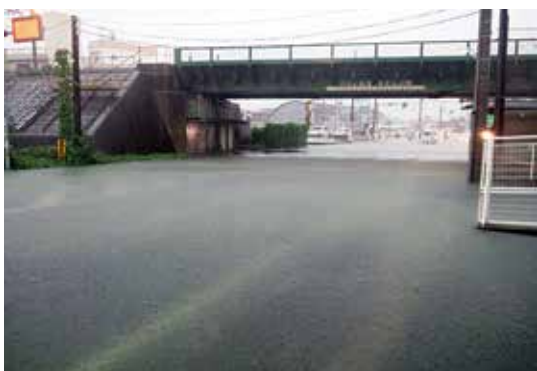
写真-2 道路冠水の状況（2013年）

近年では、気候変動により毎年のように局所的な短時間豪雨が発生し、写真-2のような市街地の道路冠水が起こっており、公共下水道の雨水施設整備による浸水対策のニーズが高まっています。

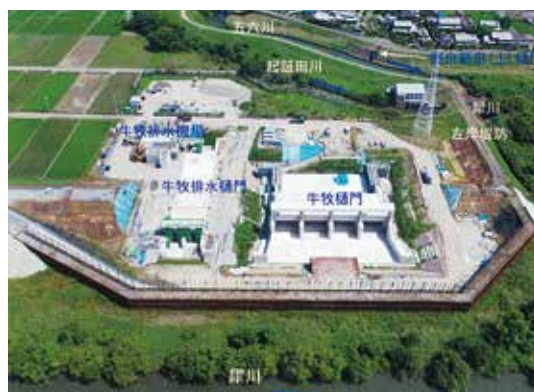
写真-3 犀川遊水地事業での河川整備（2021年）

五六川や起証田川の河道改修（写真-3）が現在実施され、また、これに合わせて牛牧排水機場の移転および増強工事が、国土交通省中部地方整備局木曾川上流河川事務所によって行われております。この整備により市内の内水排除能力の向上が期待されています。

また、市内南部の犀川では230万m<sup>3</sup>の貯水能力をもった犀川遊水地事業が行われ、この遊水地事業に伴い
