—岩盤・玉石地盤掘削を可能にした推進工法— CMT工法施工報告

工事名：篠原低層配水本管整備工事

工法：CMT工法（複合掘進機）

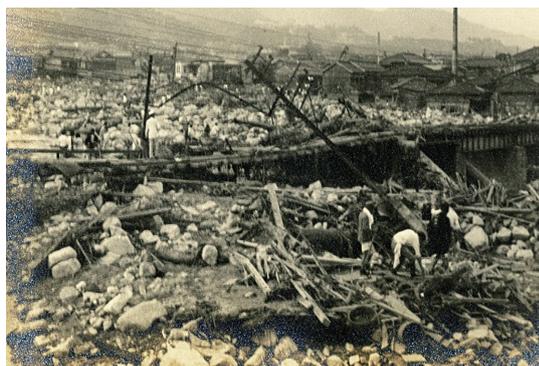
写真-1 阪神大水害

また、当該施工地域は、昭和13年7月3日から5日に発生した土石流等により、神戸市および阪神地区に死者616名、家屋の倒壊・流出3,623戸、埋設家屋854戸に達する甚大な被害を及ぼした阪神大水害の影響をまともに受けた地域である（写真-1）。

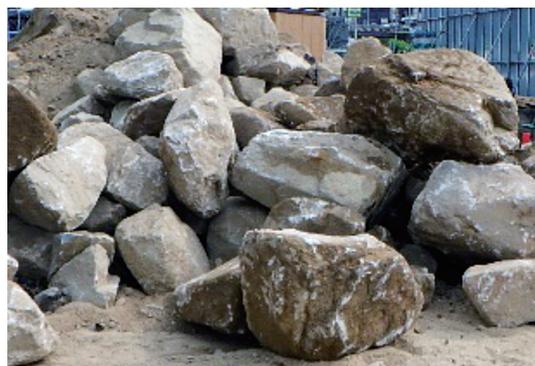
このため、当該地区の地下には現在もその爪痕ともいふべき1.5mを超える巨石および流木等が群をなして堆積している（写真-2）。

写真-2 施工時に出土した巨石

本工事の篠原地区は、前記したように地下には現在も阪神大水害の爪痕ともいべき1.5mを超える巨石および流木等が群をなして堆積している厳しい土質条件である。

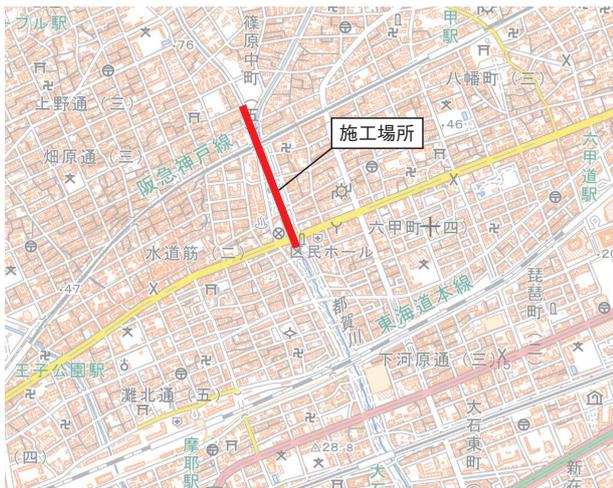
当該地区は、阪急電鉄や都賀川（2級河川）・幹線道路の横断が発生することや、地盤自体もN値が高く、非常に硬質であったこと、過去の災害の影響で流木や巨石などの堆積物が多く点在し工事の支障になる可能性が高いこと、閑静な住宅街で道路が狭隘であること等施工条件の制約が非常に厳しい地域であった(図-1)。

図-1 推進施工場所（地理院地図(電子国土Web)に加筆）
